## Noodlanding na besturingsproblemen, Piper J3C, NC50601, Epse, 15 april 2021

**Classificatie:** *Ongeval*  
**Referentie:** 2021026

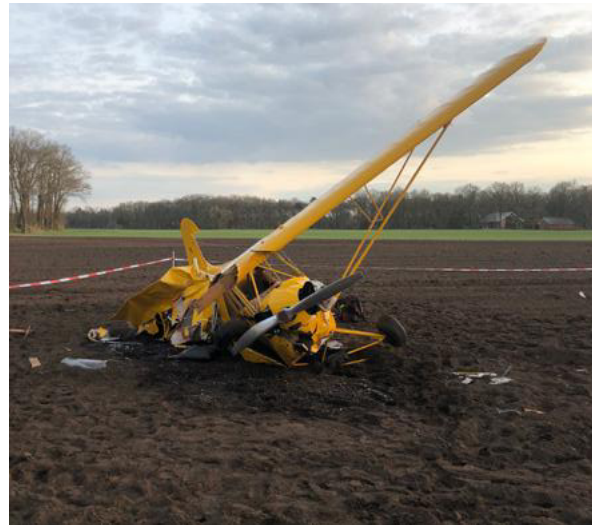
Tijdens een lokale vlucht van Airport Teuge schoot op circa 3000 voet de rolroerbeweringskabel los, met als gevolg verlies van rolroerbewering. De piloot merkte dat het linker rolroer naar beneden gericht stond, waardoor het toestel de neiging had naar rechts te rollen. De piloot wist koers te houden door het voetenstuur te gebruiken. Tijdens het verminderen van snelheid voor een noodlanding in een weiland lukte het de piloot niet meer om koers te houden. Het toestel week af naar rechts, de rechter vleugel raakte een boom en het toestel stortte vervolgens neer in een akker nabij het dorp Epse. De piloot liep geen verwondingen op, maar zijn kleding was doordrenkt met brandstof. Het toestel was zwaar beschadigd; de rechter vleugel raakte volledig vernield en brak af doordat de boom geraakt werd.

De verongelukte Piper.

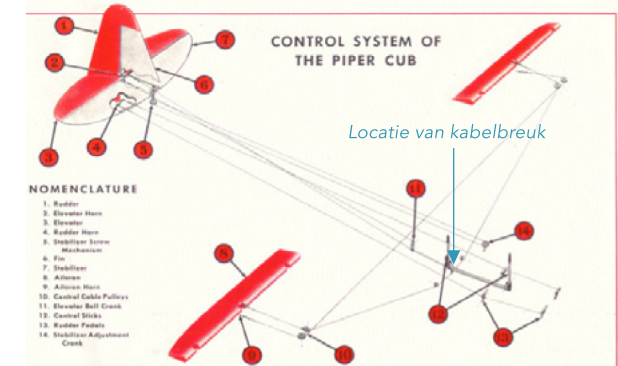
Vanwege de gebroken kabel kon het naar beneden gerichte linker rolroer niet door de piloot worden bediend. De oorzaak van het naar beneden gerichte rolroer kon niet met zekerheid worden vastgesteld. Dit werd hoogstwaarschijnlijk veroorzaakt door de gebroken rolroerkabel die vast was komen te zitten.

Het toestel heeft twee rolroerkabels, een voor het rechter en een voor het linker rolroer. De kabels lopen via geleiders en katrollen langs de vleugelsteunen de romp in en zijn verbonden met de torsiebuis die aan de stuurknuppels vastzit. De rolroeren zijn onderling verbonden middels een kabel die door de vleugels loopt. Dat maakt dat de rolroerbewering een gesloten lussysteem is.

Locatie van de kabelbreuk (blauwe pijl) in het rolroerbeweringssysteem. (Bron: Piper Aircraft Corporation)

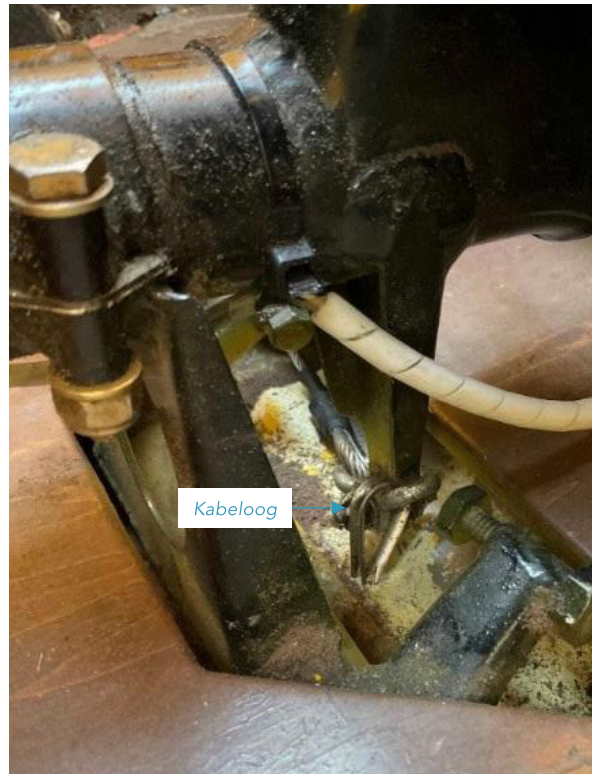
Onderzoek van de linker rolroerkabel bracht aan het licht dat het kabeloog ter hoogte van de torsiebuis los was komen te zitten, doordat de kabel door de mof gleed. De voor de rolroerkabels gebruikte moffen waren niet van het voorgeschreven type. De andere besturingskabels in het toestel waren wel uitgerust met de juiste moffen.

Kabeloog zonder kabel

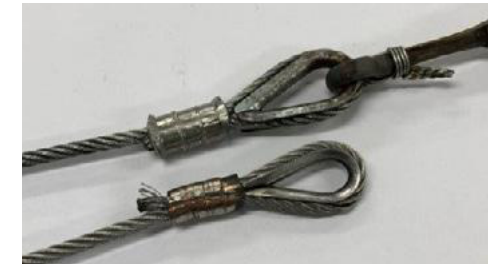
In document AC43.13-1B<sup>8</sup> van de Federal Aviation Administration (FAA) staan de besturingskabels en hun verbindingen in detail beschreven, inclusief het gereedschap dat hiervoor moet worden gebruikt. De rolroerkabel had de juiste diameter (1/8 inch). De gebruikte rolroerkabelmoffen hadden echter niet de juiste afmetingen; bovendien waren ze op de verkeerde manier<sup>9</sup> en niet met het voorgeschreven gereedschap aangebracht. De juiste mof (type: 28-3-M) is langer en heeft een grotere buitendiameter.

Boven: correct kabeloog. Onder: Foutief kabeloog aan het andere eind van de gebroken kabel.

Het kabeloog aan het andere eind van de linker rolroerkabel was na het ongeval nog steeds verbonden met het linker rolroer. Het kabeloog en de kabel werden op een testbank onder spanning gezet. Bij een kracht van 7100 Newton brak de kabel. De kabel gleed niet door de mof, zoals gebeurde aan de andere kant van de kabel tijdens de ongevalsvlucht. Volgens Advisory Circular 43.13-1B<sup>10</sup> moet de geteste sterkte 2300 pound zijn, hetgeen ongeveer overeenkomt met 10,230 Newton.

Op basis van de test is vastgesteld dat de kabelsterkte niet voldeed aan de voorgeschreven waarde en dat het mogelijk is om zelfs met de verkeerde mof voldoende zekering te bereiken om het kabeloog op zijn plaats te houden bij een waarde van 7100 Newton (oftewel: 70% van 2300 pound). Aangezien de mof van de rolroerkabel los raakte tijdens de vlucht, is de conclusie dat de (verkeerde) mof foutief was aangebracht, met als gevolg dat er niet genoeg zekering was. Daardoor kon de kabel door de mof glijden, met als gevolg verlies van rolroerbekering.

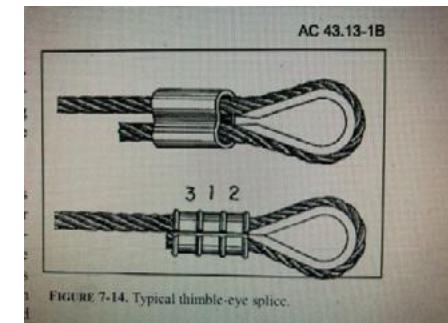
Typische kabeloogverbinding met volgorde van afklemmen. (Bron: FAA AC43.13-1B)
